القاهرة التاريخية
HISTORIC CAIRO

قصير الأمازيغيات

والمنطقة المحيطة زاوية وخانقاه ايدكين البندقداري
سبيل وكتاب علي اغا دار السعادة

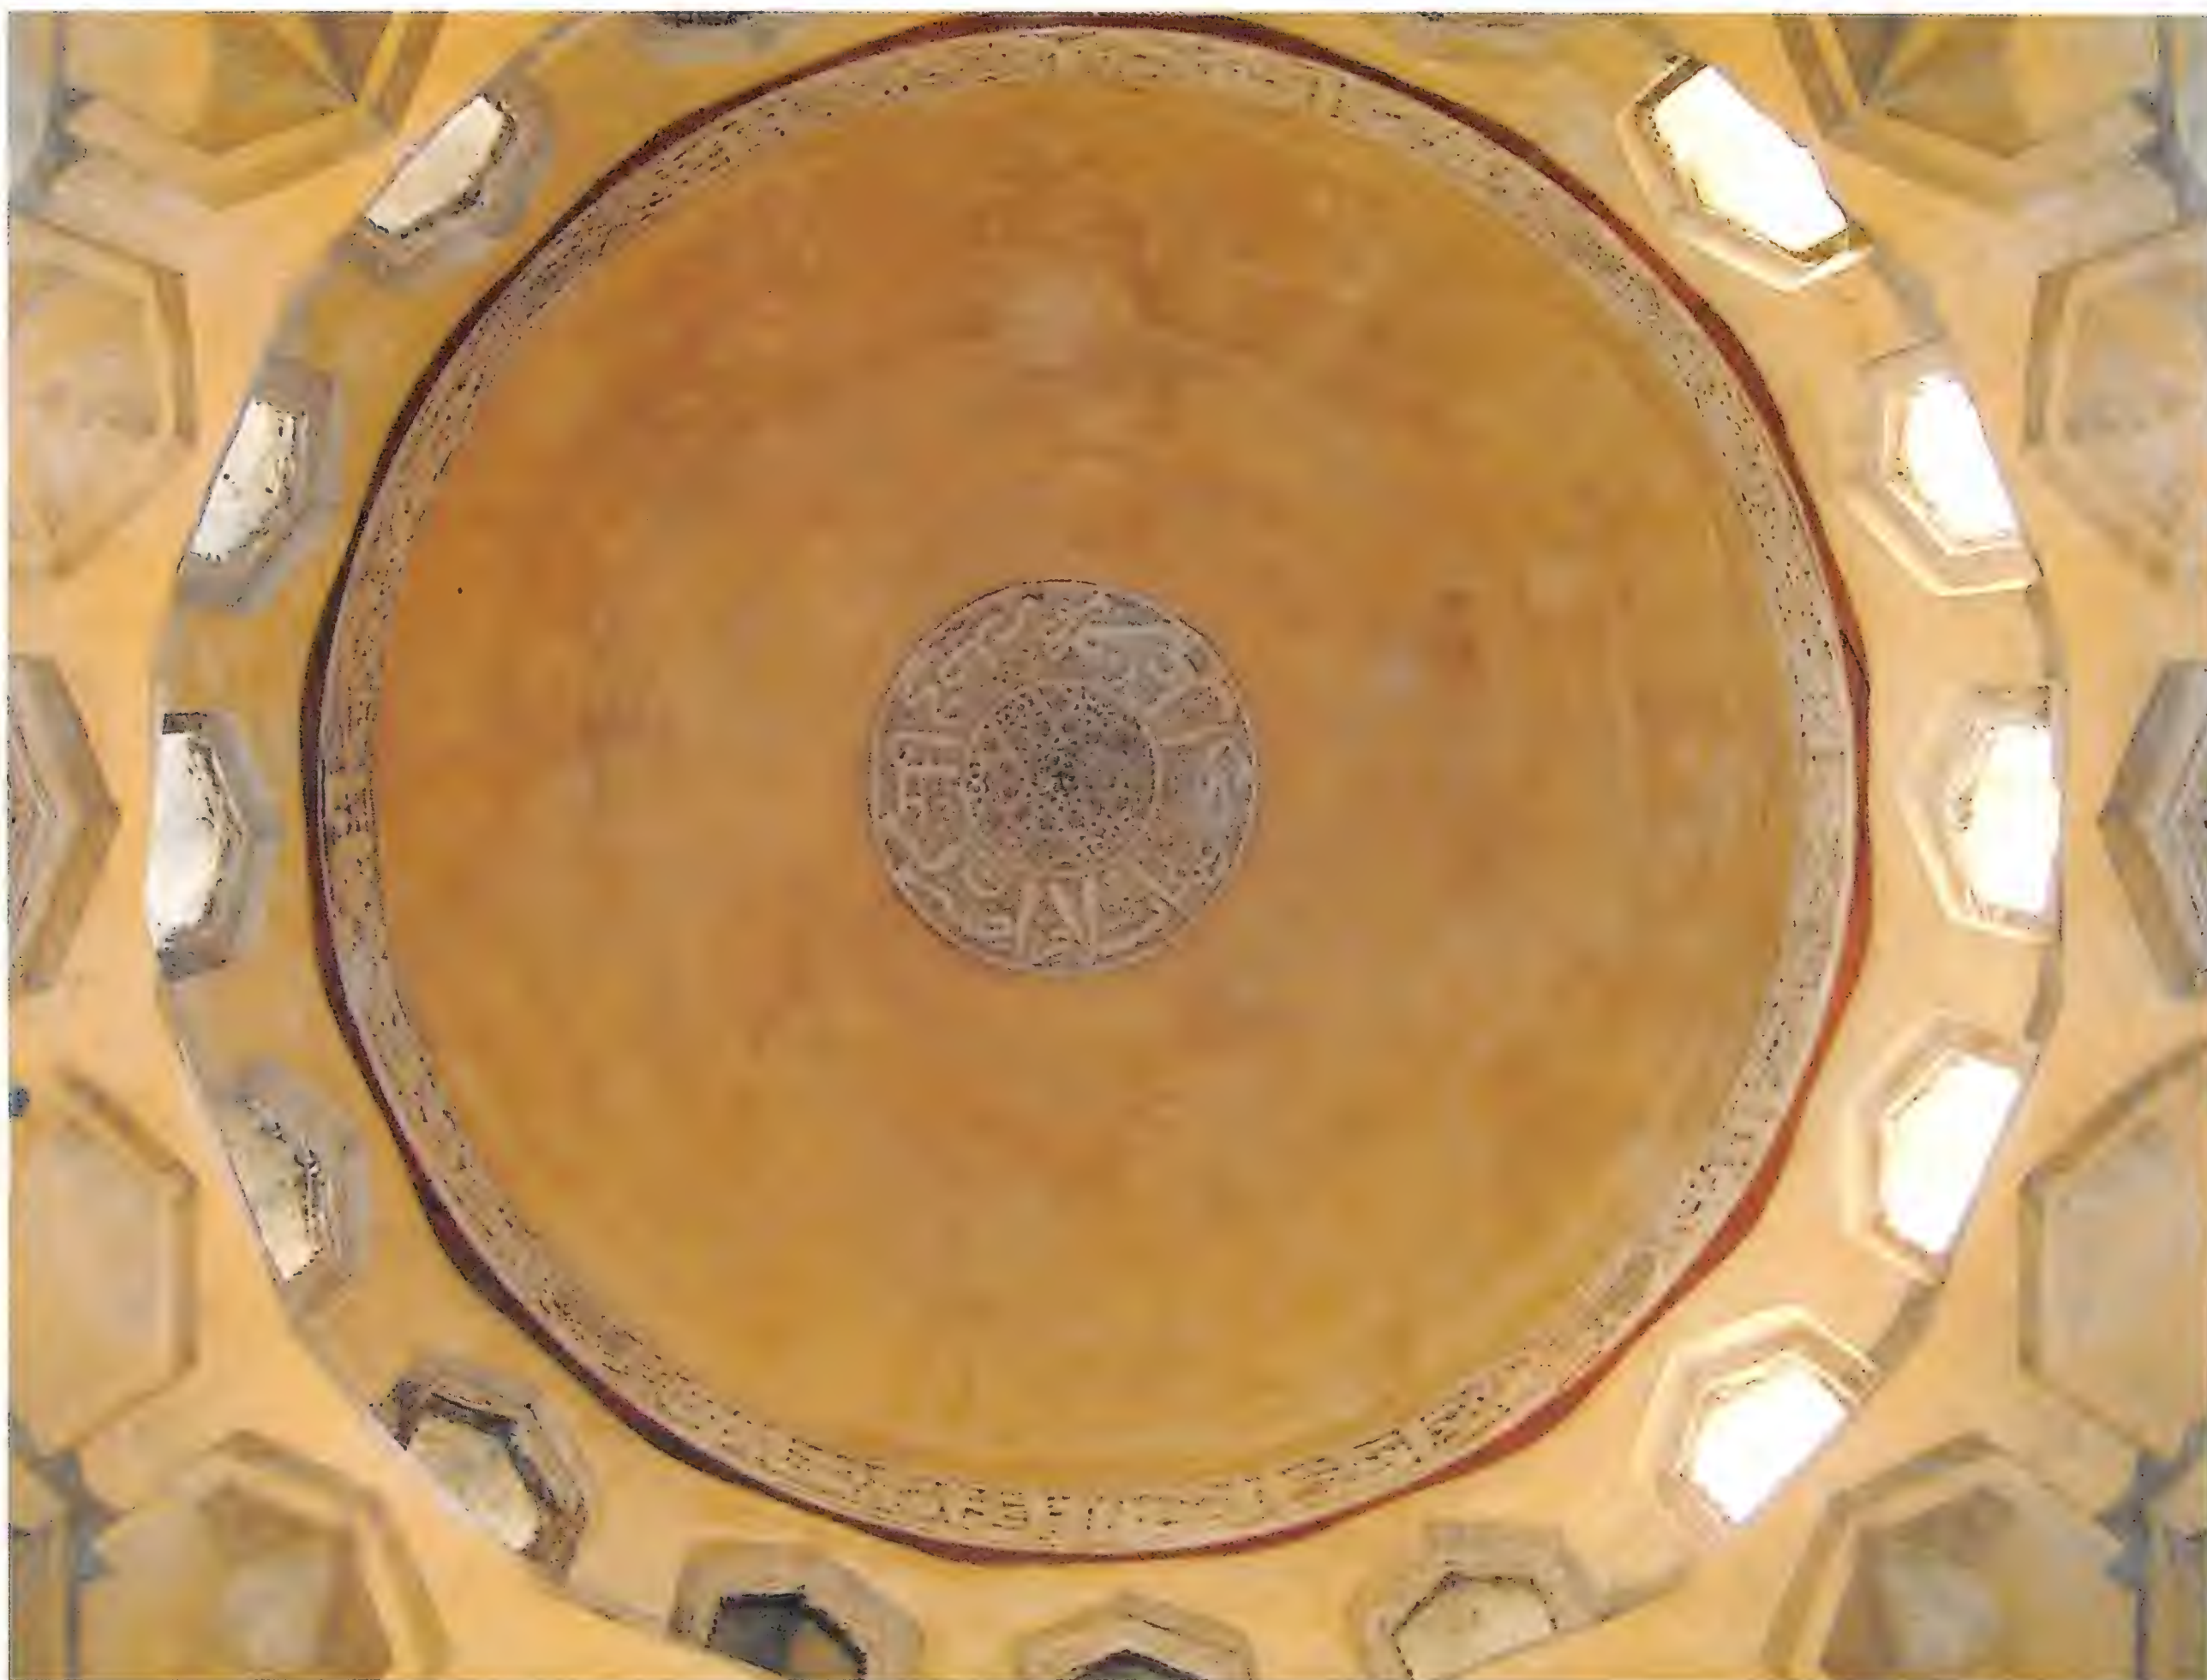
قبة ايدكين قبل وبعد الترميم
